# ALCANCE TECNICO

## ESTUDIOS DE CONTACTO

- **MAGNETIC FLUX LEAKAGE (MFL)**
- **ULTRASONIDO DE BARRIDO (R SCAN)**
- **CONFORMABLE ARRAY (CORRIENTES PARASITAS)**

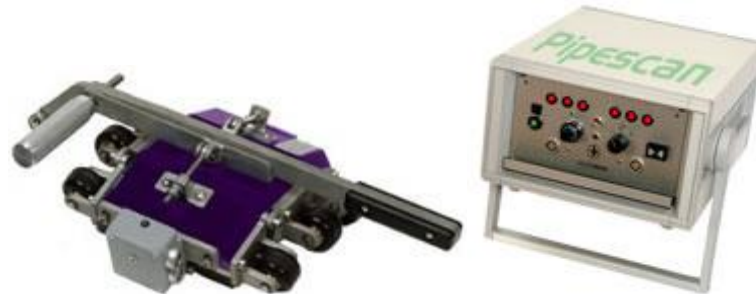
## PIPESCAN MAGNETIC FLUX LEAKAGE (MFL) de contacto.

Indicador de corrosión interna y pitting.

Alta efectividad para detectar corrosión interna.

Velocidad de escaneo 0,5 m por segundo.

Máximo espesor de cañería: 19 mm.

Máximo espesor de revestimiento 6,0 mm.

Permite inspeccionar superficies lisa.

- **PIPESCAN MAGNETIC FLUX LEAKAGE (MFL)**  
Pérdida de flujo magnético de su sigla en ingles magnetic flux leakage (MFL).  
Permite detectar corrosiones internas por arriba del umbral preestablecido.
- **ULTRASONIDOS R Y Z SCAN – SIN ACOPLANTE**  
Equipo para determinación de corrosión externa e interna, ultrasonido de última generación que puede grabar valores del espesor remanente arriba de pintura sin gel (Dry Coupled).
- **COMFORMABLE ARRAY**  
Equipo de correintes parasitas para cuantificación de la corrosión externa

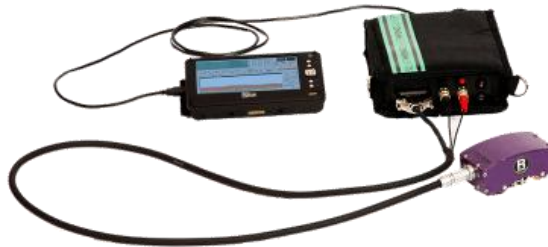
## Ultrasonidos de barrido – R y Z Scan; Ultrasonido puntual

R y Z- Scan son equipos de ultrasonido que no requieren ningún tipo de acoplamiento. Específicamente el R-Scan realiza mediciones continuas de espesores sobre una línea recta. Se visualiza en formato A y B – Scan

Z-Scan realiza mediciones continuas de espesores sobre una superficie plana o curva. Se visualiza en formato A y C – Scan (en zoon se puede observar similar a B-Scan).

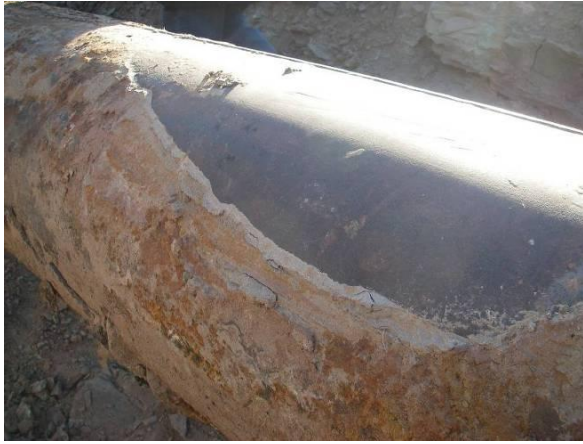
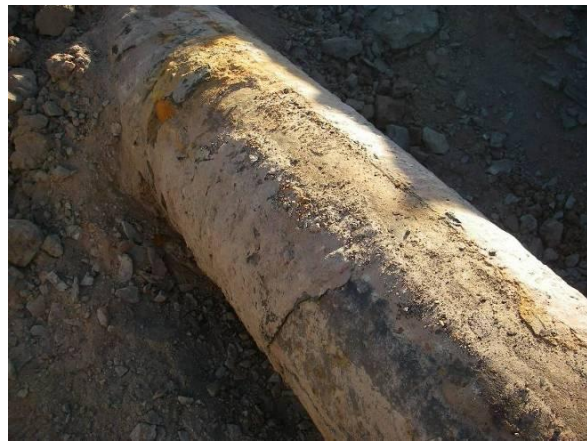
**Revestimiento:** Esmalte asfáltico con velo de vidrio hilado.

**Estado del revestimiento:** Fallas y humedad debajo del mismo.

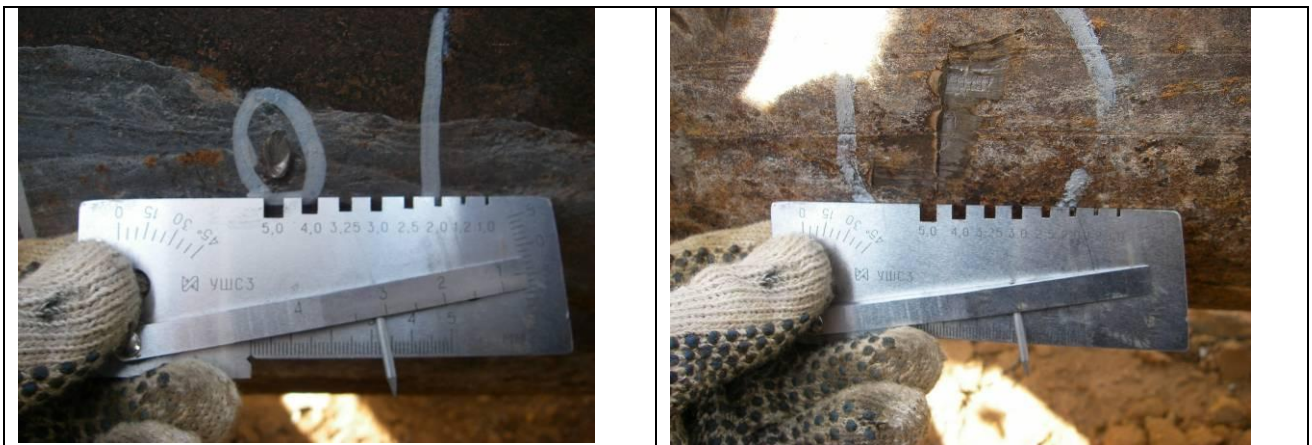
**Marcas de retro a 3,22 metros diámetro 15 milímetros (9:30 Horas).**

**Marcas de retro a 3,58 metros diámetro 30 milímetros (9:00 Horas).**

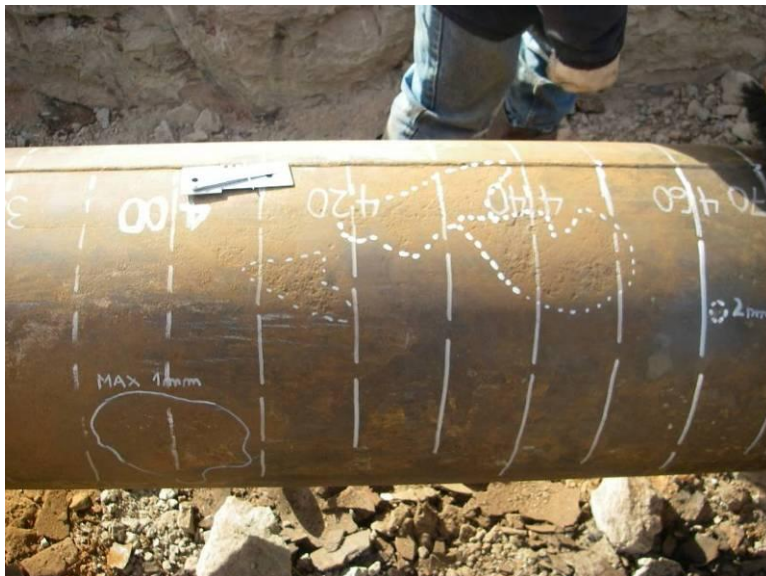
**A 3,90 a 4,10 metros a las 3:00 Horas (Área diámetros 15 centímetros) Profundidad máxima 1,0 milímetros.**

**A 4,10 a 4,50 metros a las 12:00 Horas (Área 20 x 40 centímetros) Profundidad máxima 1,2 milímetros.**

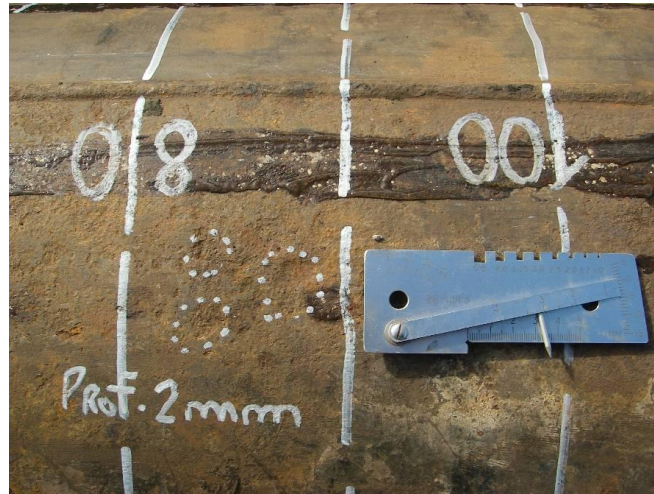
**A 0,80 a 0,90 metros a las 1:00 Horas (Área diámetro 2 centímetros) Profundidad máxima 2,0 milímetros.**

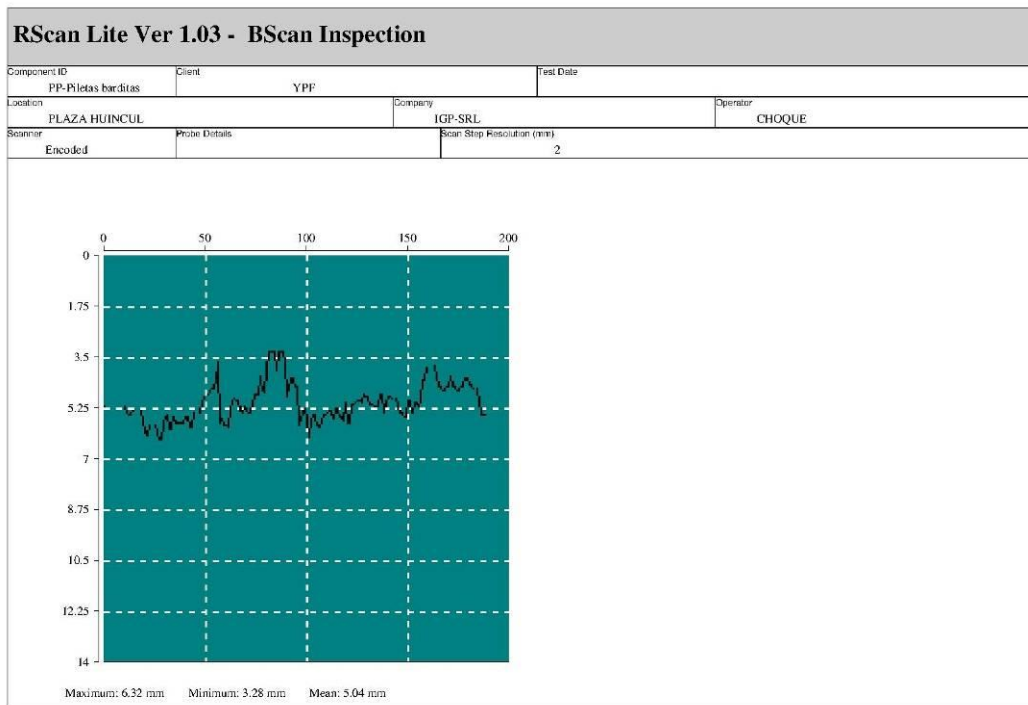
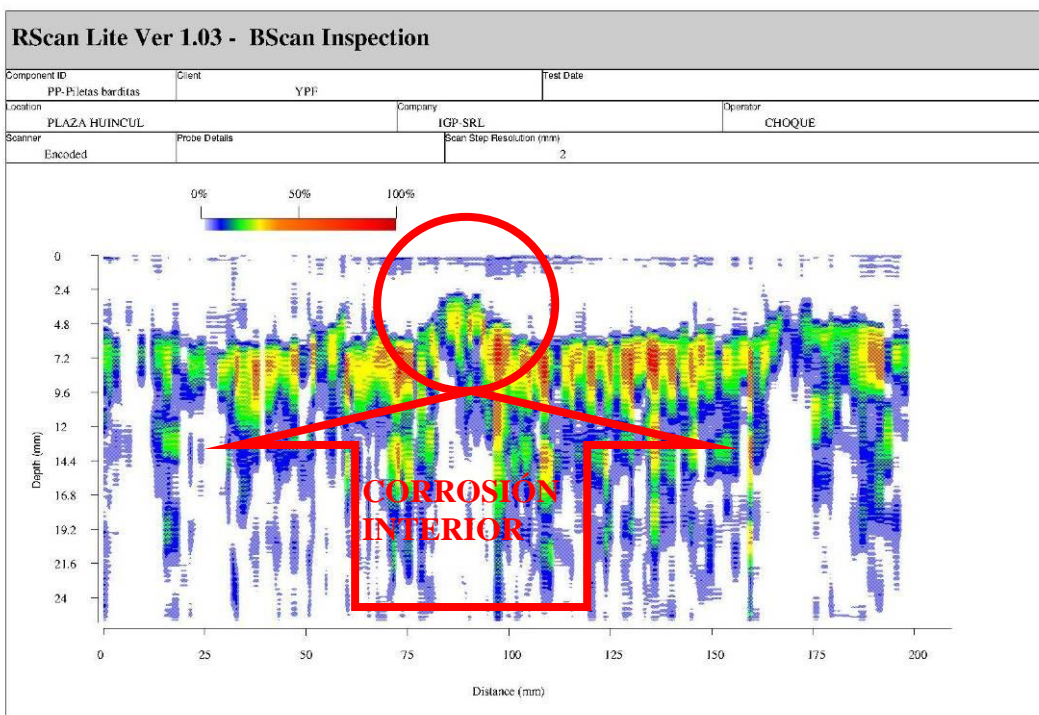
**ACTA 0104 11:00 HORAS DE 140 A 160 CENTIMETROS**

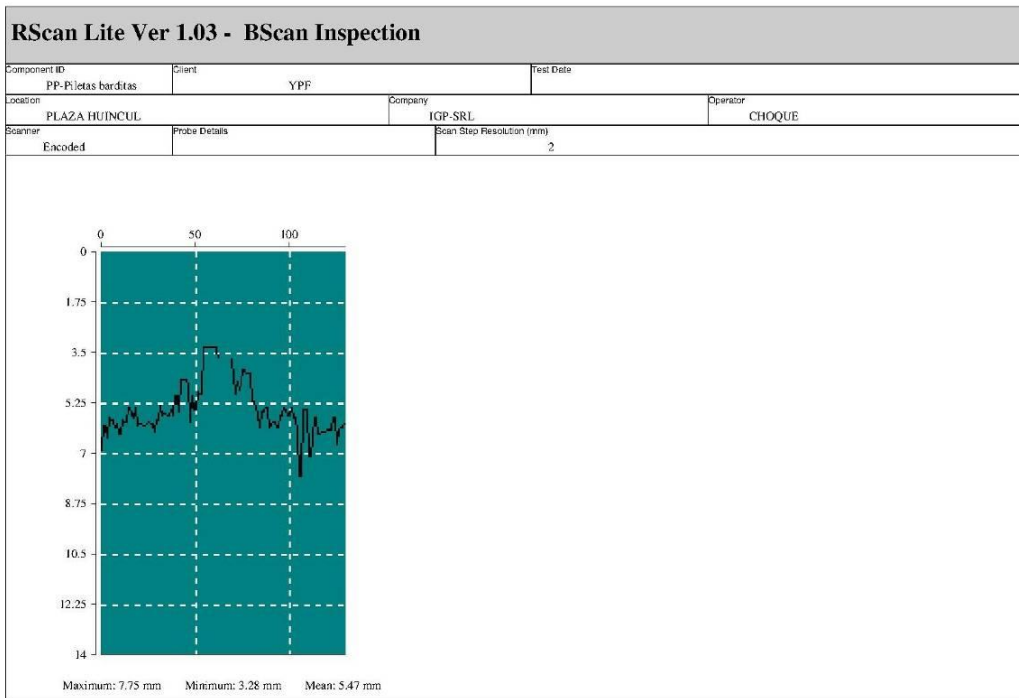
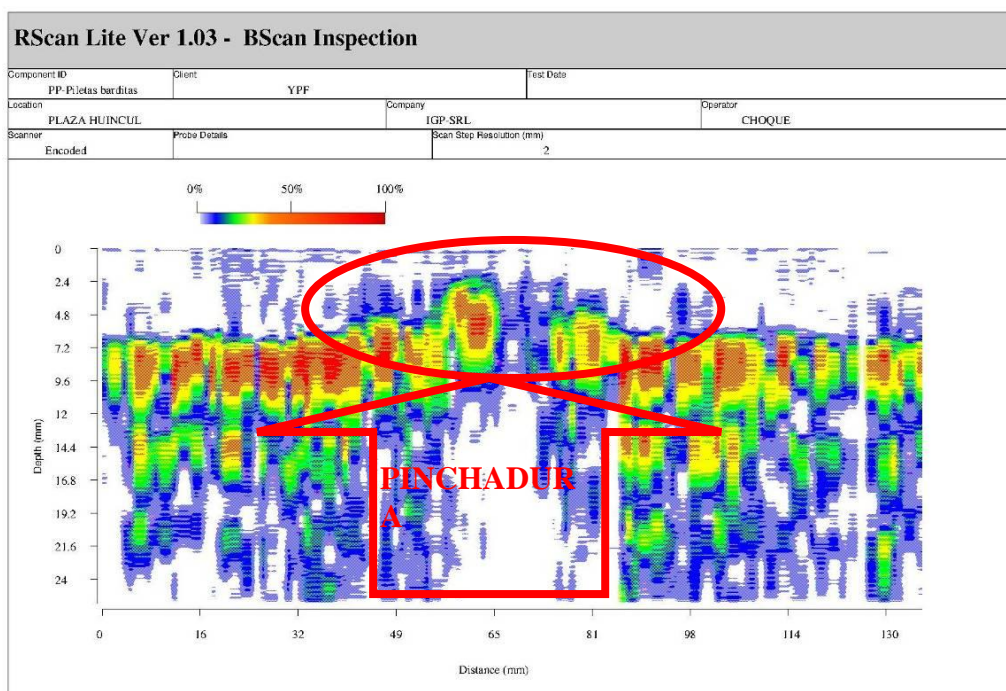
**ACTA 0104 8:00 HORAS DE 410 A 425 CENTIMETROS (PINCHADURA)**
